**P**ero ya no hay más risas con esta Suzuki. Después de haber superado los 50.000 km de nuestra prueba de larga duración ha llegado la hora de desmontarla hasta el último tornillo. Un examen minucioso, pieza por pieza que desvelará cómo le han afectado estos kilómetros.

# Y dura, y dura, y dura

## Prueba

### 50.000 km con la Suzuki SV 650

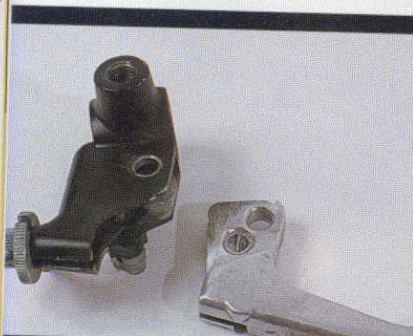
**Maneta y portamaneta de embrague**

En cambio sí que hemos tenido que cambiar la maneta de embrague y su leva puesto que estaban muy desgastados e impedían un buen funcionamiento del sistema de seguridad que obliga a arrancar con el embrague accionado.

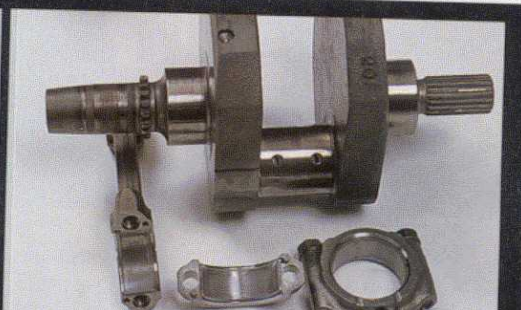
**Cigüeñal y bielas**

Podríamos volver a daros mil medidas puesto que están realizadas, pero la vista de esta zona, bielas y cigüeñal, saca de dudas y la falta de roces y ralladuras lo hace innecesario. Repetimos: parece de hormigón.

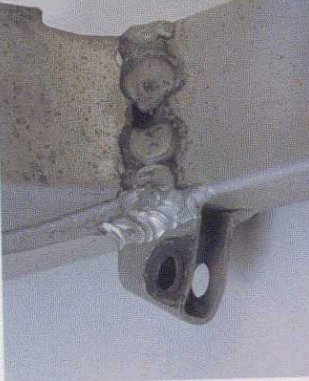
## Anclaje del tirante de freno trasero

En el conjunto trasero el punto de anclaje entre el tirante y la pinza tiene algo de holgura. Este pequeño juego es aceptable de todos modos, pero para evitar el ligero golpeo a cada frenada se ha sustituido el tornillo por uno nuevo.

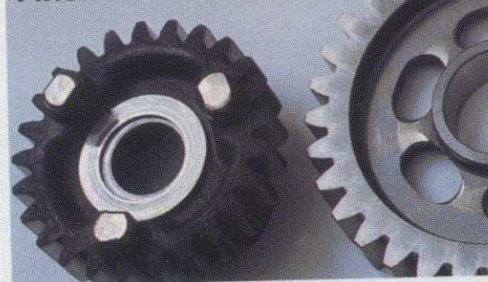
## Piñones de cambio

Después de un intenso año de funcionamiento, un ligero juego se hace notar en las varillas de la palanca de cambio de marchas. Hacia el final de la prueba, algunos de los probadores notaban que escupía la segunda cuando se apuraba mucho la marcha o en reducciones muy fuertes. La inspección de la piñonería revela un ligero redondeamiento del piñón conducido de segunda. Este desgaste es más atribuible al uso continuado en ciudad que a otra cosa. Hay que recordar que los diferentes probadores realizaban una media de mil kilómetros a la semana prácticamente sólo por ciudad.

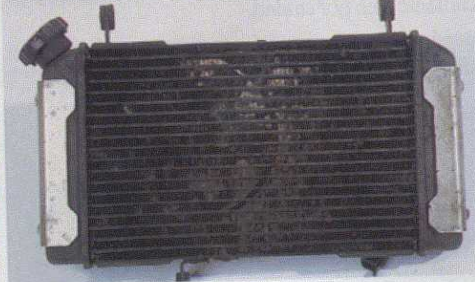
## Radiador

A pesar de haber sido cambiado el líquido regularmente, el radiador presenta algo de suciedad que en algunos puntos obstruye las celdillas internas. Tras dos limpiezas en el lavavajillas —puajj— ha recuperado toda su capacidad de origen.

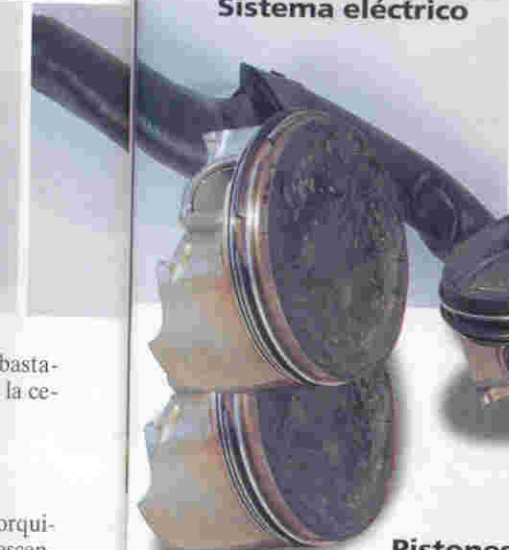
### Pistones

En este apartado «cilindro/pistón», sólo los segundos acusan estos 50.000 km y eso que todavía tienen un límite razonable. Las medidas que han dado, 80,926 mm el delantero y 80,928 mm el trasero, nos dan un desgaste medio de 0,023 mm. Con el límite de utilización fijado a 80,88 mm, estos pistones no han llegado todavía ni a la mitad de su vida útil. El juego de funcionamiento cilindro-pistón lo confirma: sobre nuestro motor, la media es de 0,074 mm, sólo una centésima de milímetro por debajo del nominal, pero todavía a 0,046 del límite.
