**P**ero ya no hay más risas con esta Suzuki. Después de haber superado los 50.000 km de nuestra prueba de larga duración ha llegado la hora de desmontarla hasta el último tornillo. Un examen minucioso, pieza por pieza que desvelará cómo le han afectado estos kilómetros.

# Y dura, y dura, y dura

## Prueba

### 50.000 km con la Suzuki SV 650

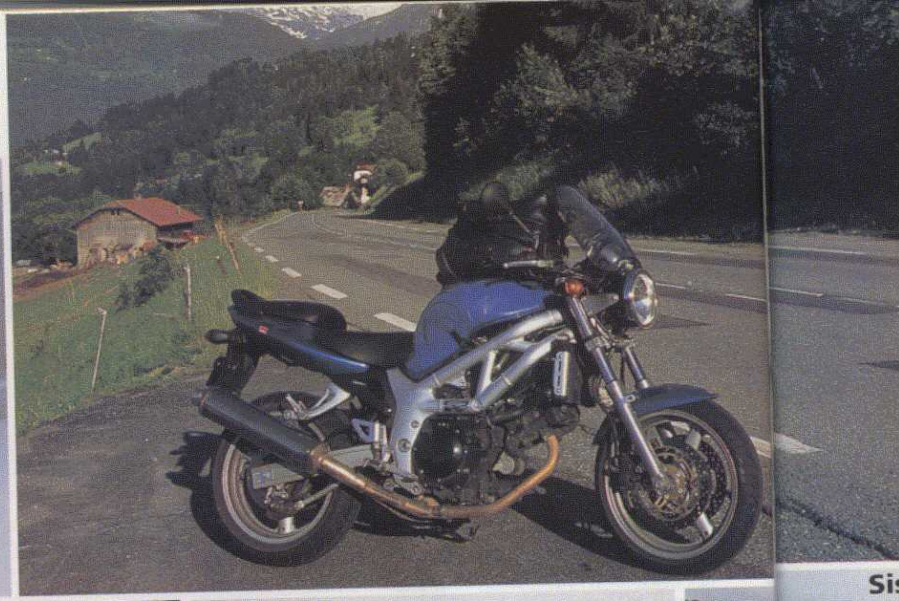
## Radiador

A pesar de haber sido cambiado el líquido regularmente, el radiador presenta algo de suciedad que en algunos puntos obstruye las celdillas internas. Tras dos limpiezas en el lavavajillas —puajj— ha recuperado toda su capacidad de origen.
